# PCBA焊接质量 可靠性的失效案例分享

一博科技-工程部

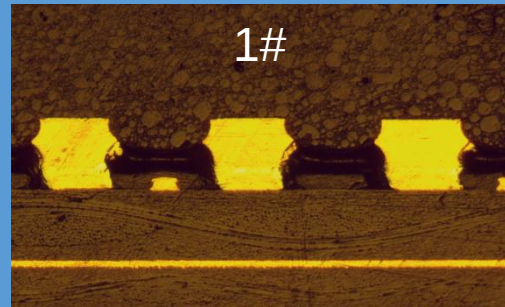
1#  
未锡裂

焊接后直接进行4个切片检查，9#有锡裂，5#、13#不明显待确认，1#未锡裂，详情如下。

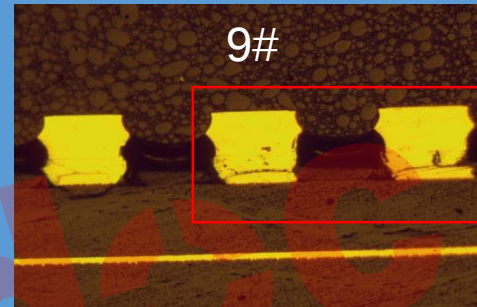
9#  
有锡裂

焊点解析：切片结果分析锡膏均匀饱满，锡膏与IC芯片焊盘焊接良好，表明焊接条件正常；但锡膏与PCB Pad焊接后锡裂，异常为PCB Pad与锡膏焊接后合金层结合存在异常。

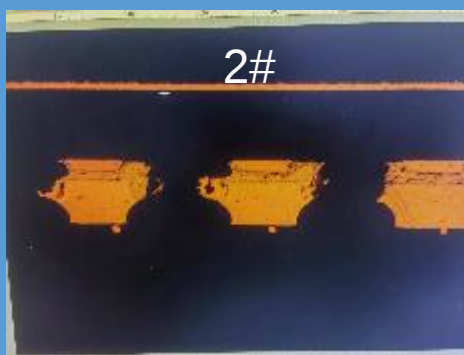
2#  
有锡裂

产品组装跌落1.2米20次的4个切片检查，发现均存有存在锡裂现象，锡裂明显，裂缝严重，详情如下。

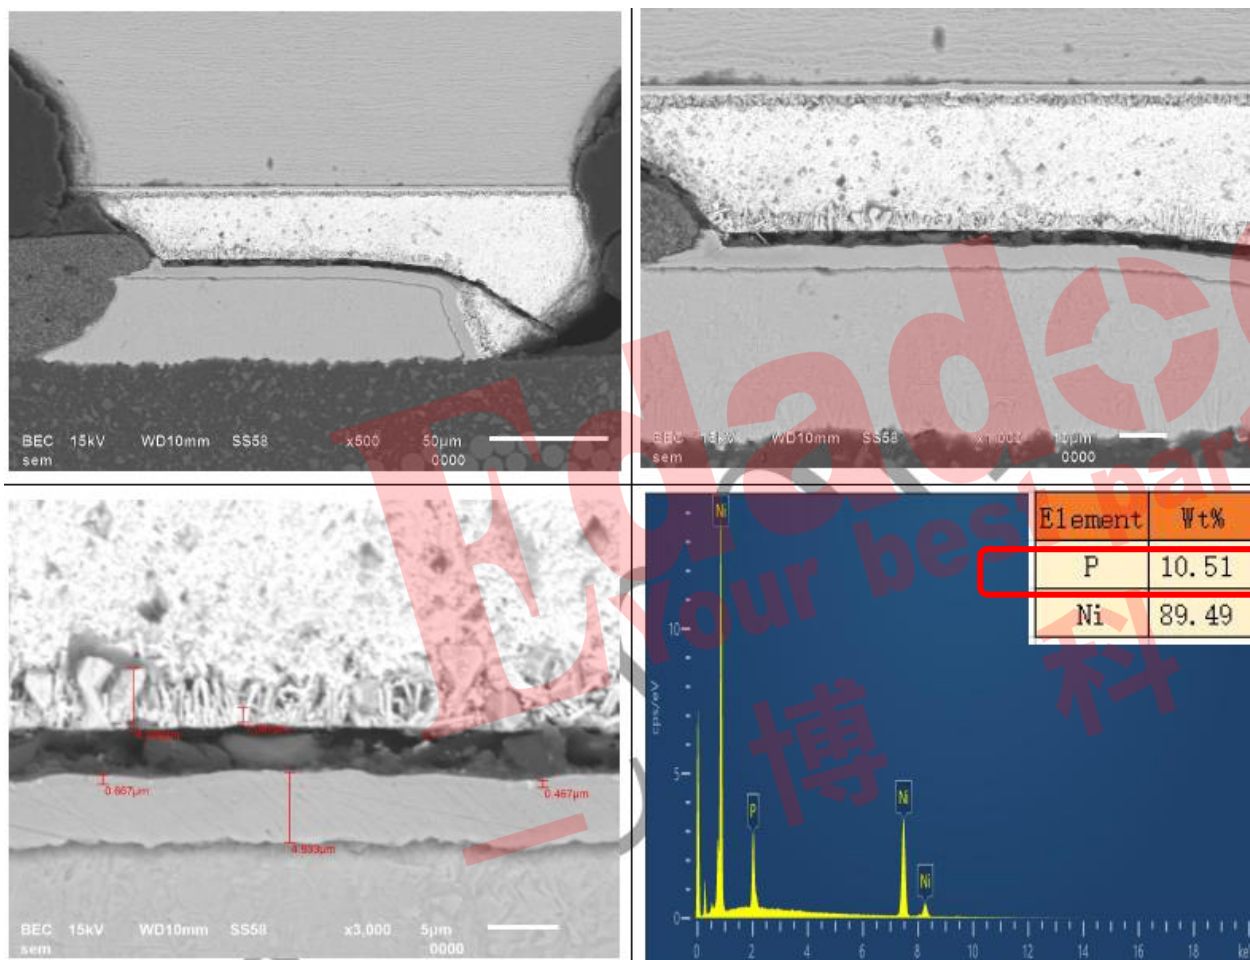
IMC中磷(P)的正常比例该在7%~9%之间，当磷含量偏低的时候，镀层将非常容易受到腐蚀，富磷的含量偏高时，所形成的镀层硬度将明显增加，导致其可焊性下降，也会严重影响可靠焊点的形成。

当前的磷 (P) 偏高

不达标

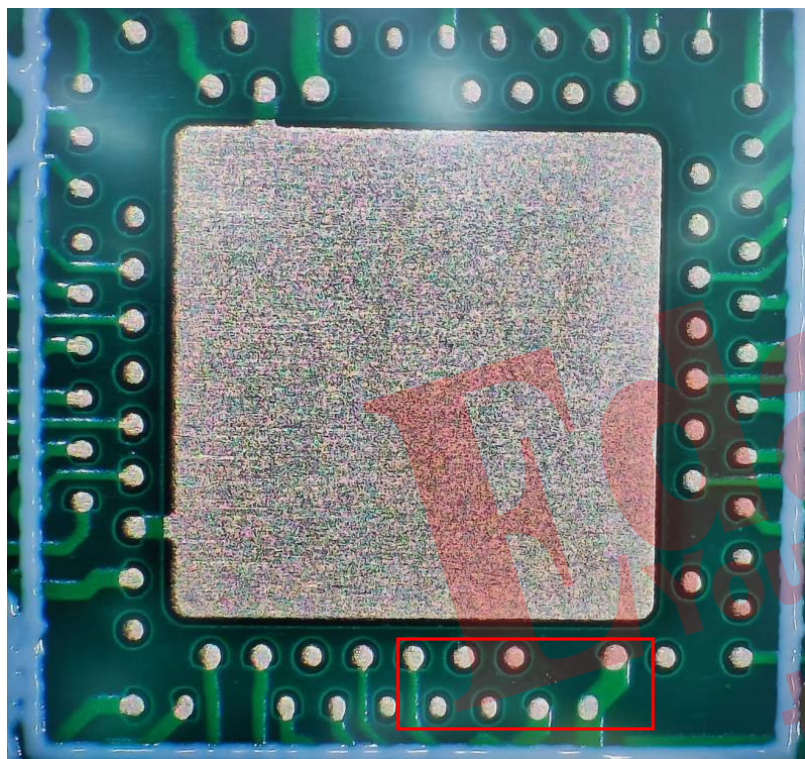
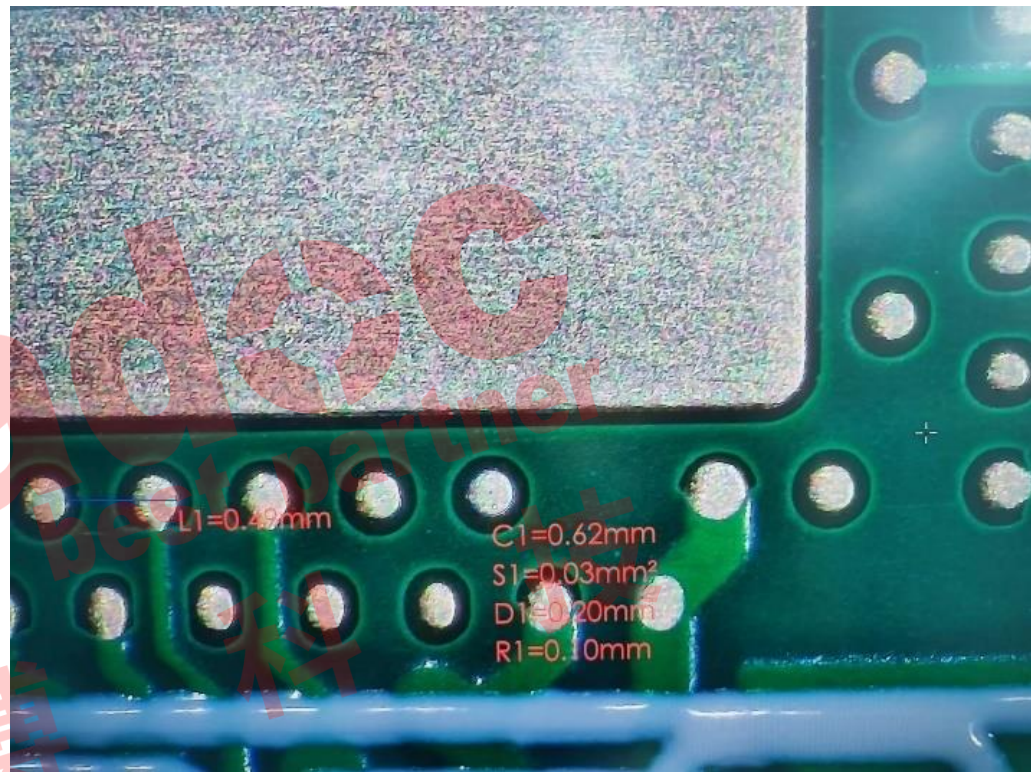
焊盘成型尺寸大小不均匀，焊接有少锡虚焊风险

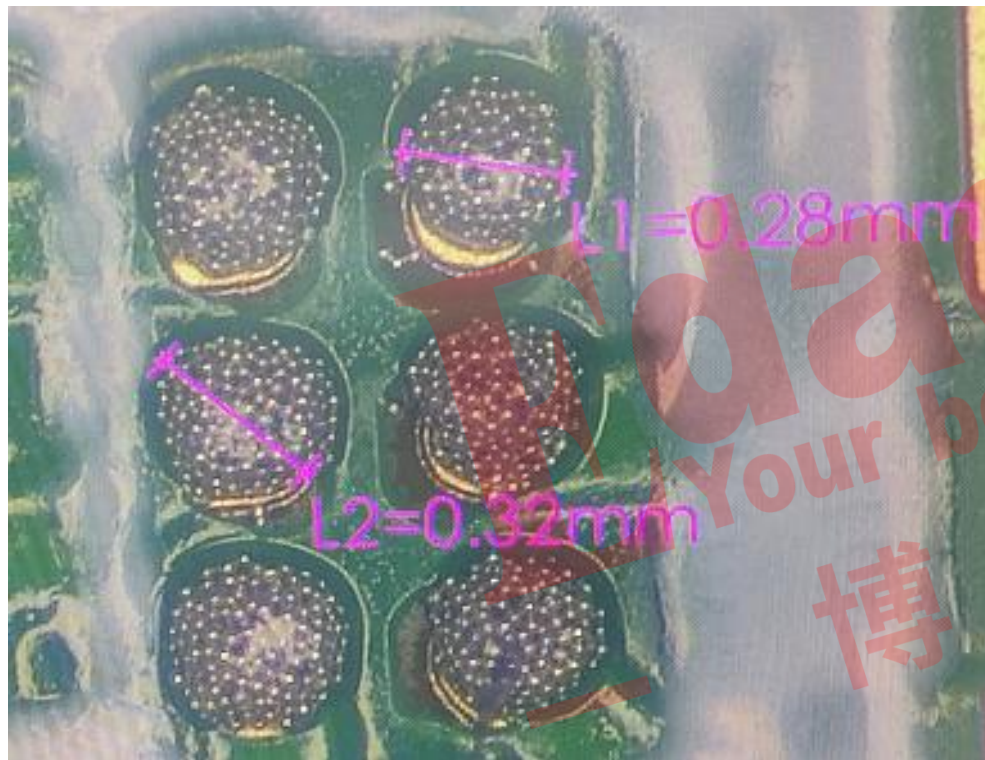
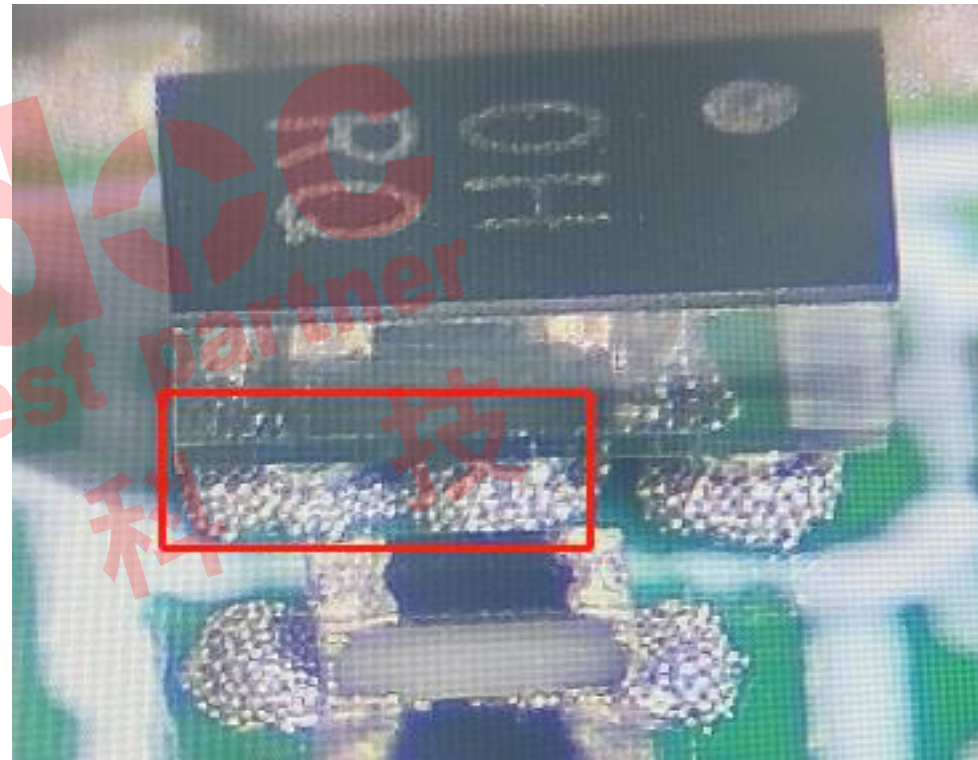
钢网0.25mm开孔，焊锡印刷后直径0.28-0.32mm？

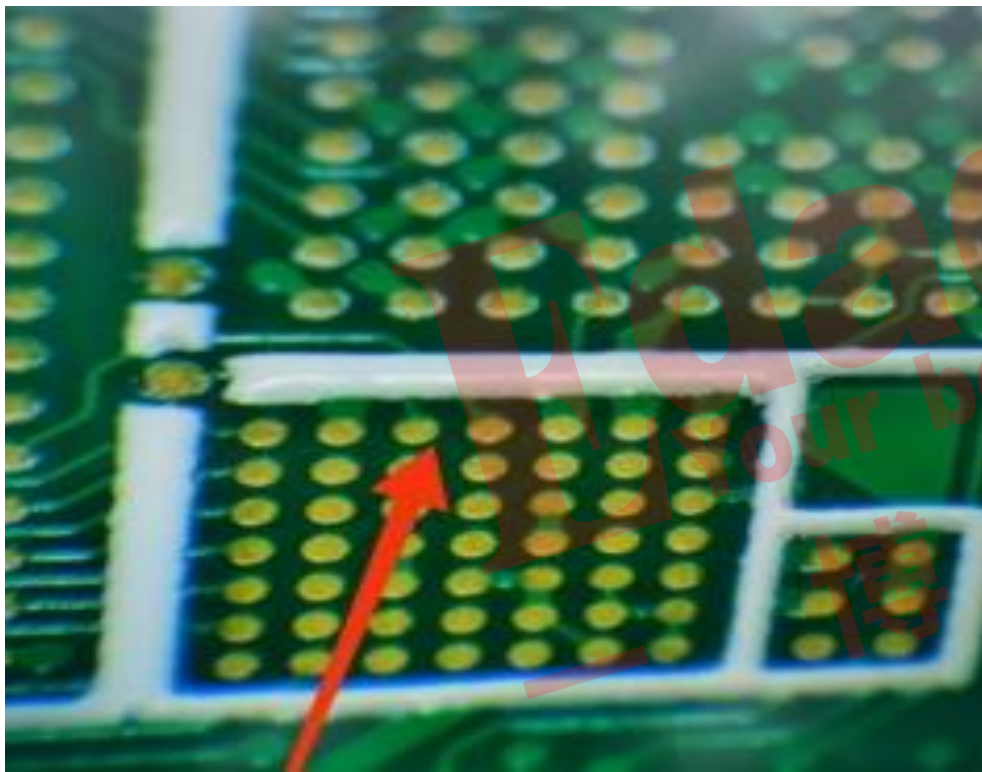
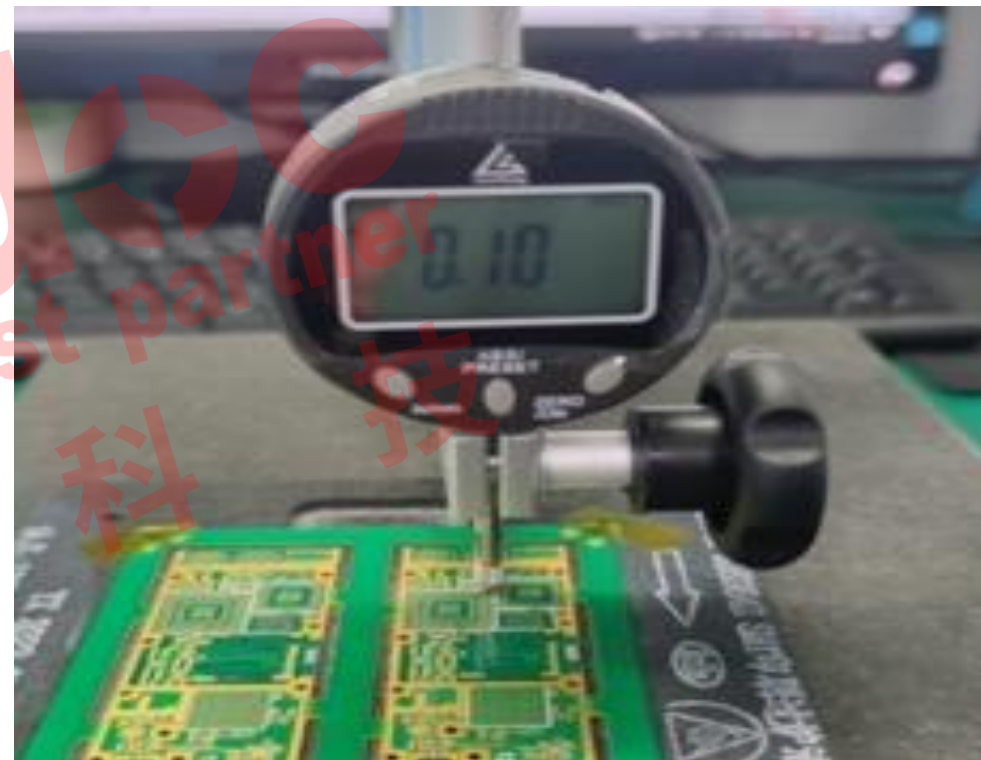
0.1mm绿油厚度合理吗？

1. 钢网厚度0.08mm，无异常
2. 印刷参数，在SOP范围内，无异常
3. 顶针支撑，无异常
4. 对PCB进行分析发现绿油偏厚，印刷过程中锡膏溢出，有连锡风险。

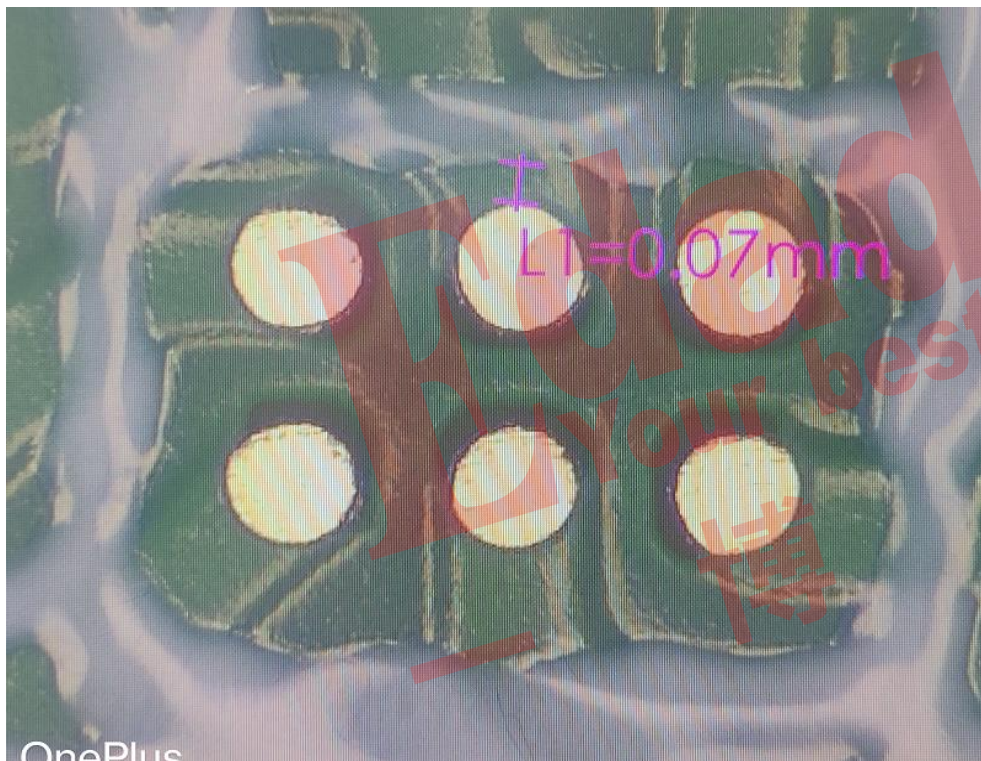
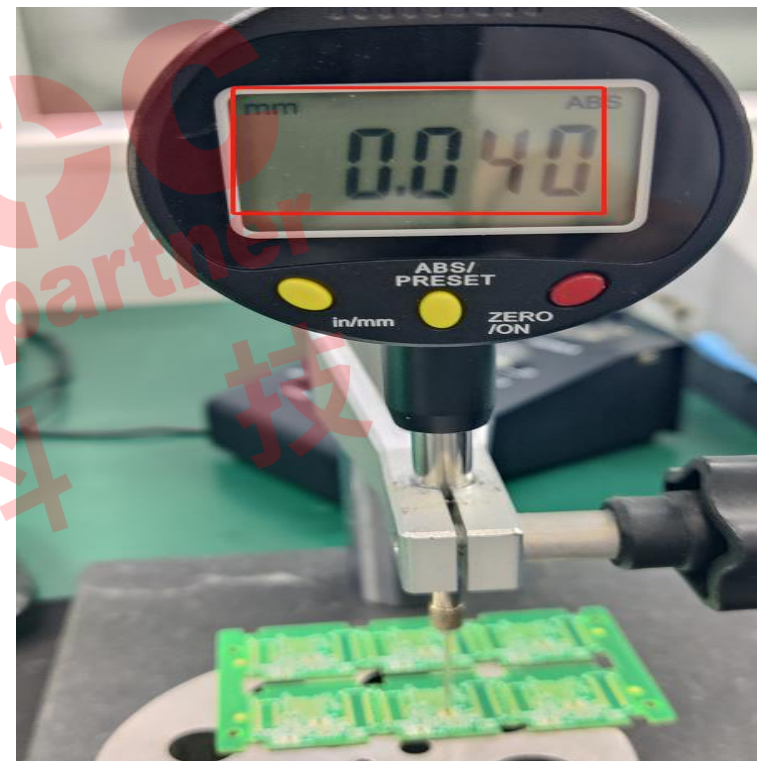
丝印与芯片焊盘之间距离0.07mm是否合理？

- 建议：pitch 0.4mm 周边1mm距离区域如有丝印，取消丝印，如图1/2；同时对丝印厚度进行控制，最好不要超过20um（使用喷印工艺丝印质量，将大大优于普通丝印质量）

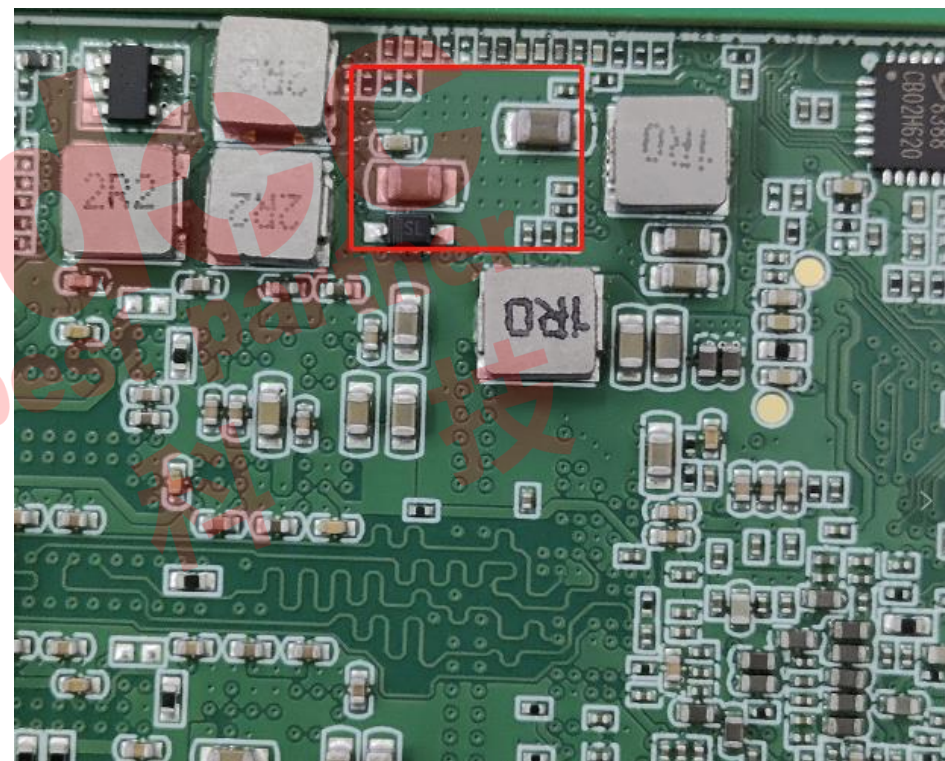
制版时QFN 接地焊盘上盘中孔采用单面油墨塞孔

- QFN、LGA类，模组类元件：
  - 优选接地焊盘过孔树脂塞孔、电镀填平
  - 次选不塞孔或油墨单面塞孔（钢网开孔避开过孔）
- BGA类：树脂塞孔、电镀填平

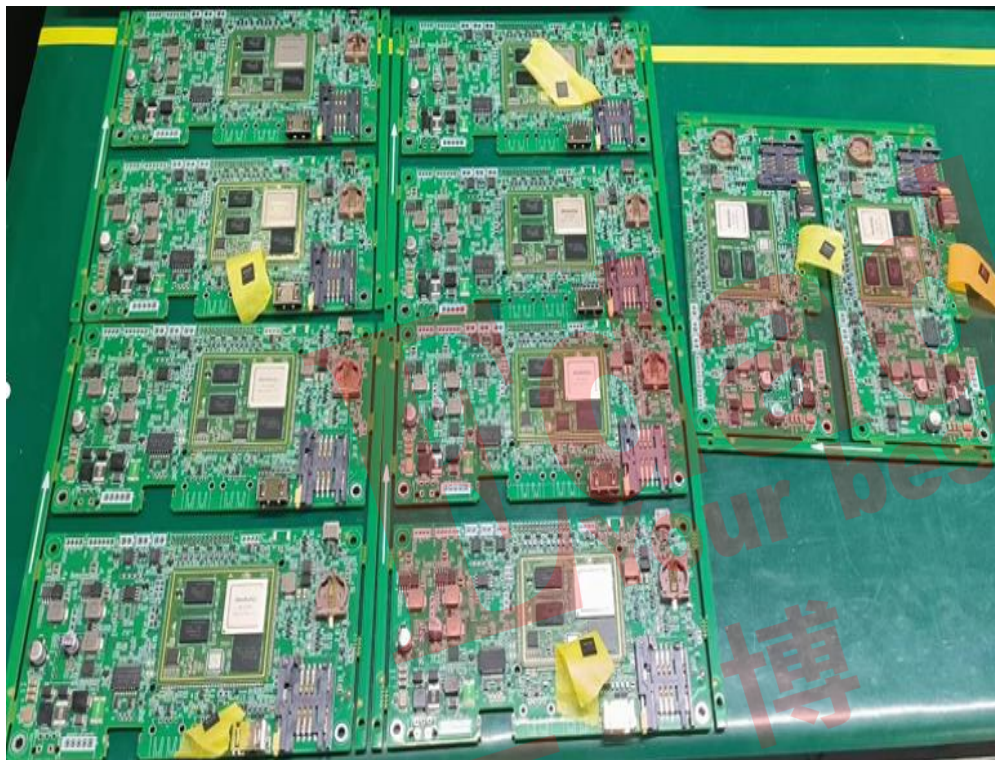
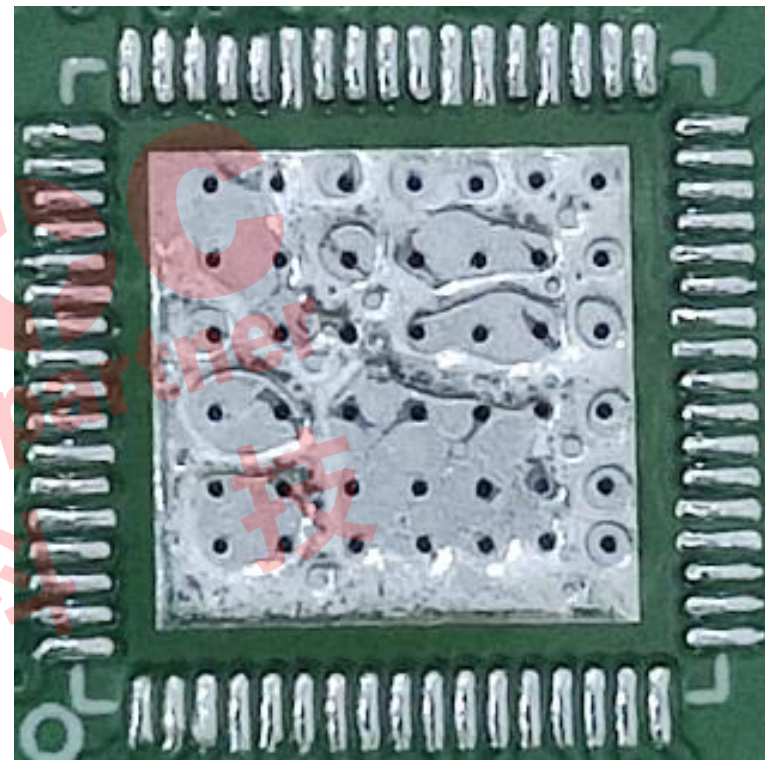
模组贴装到主板上上面时发生模组上面已贴装好的QFN元件浮高现象

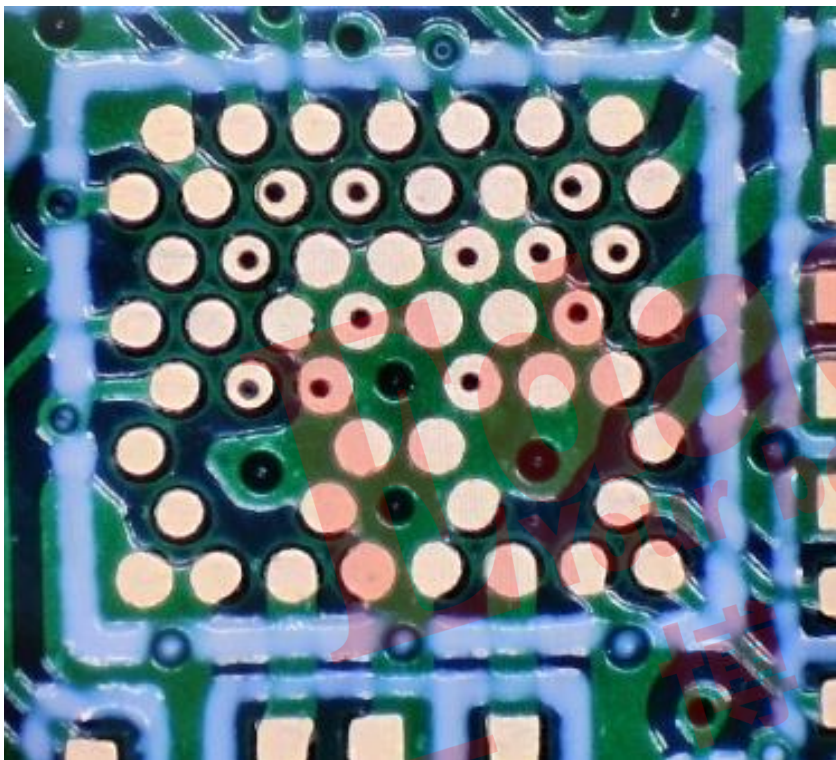
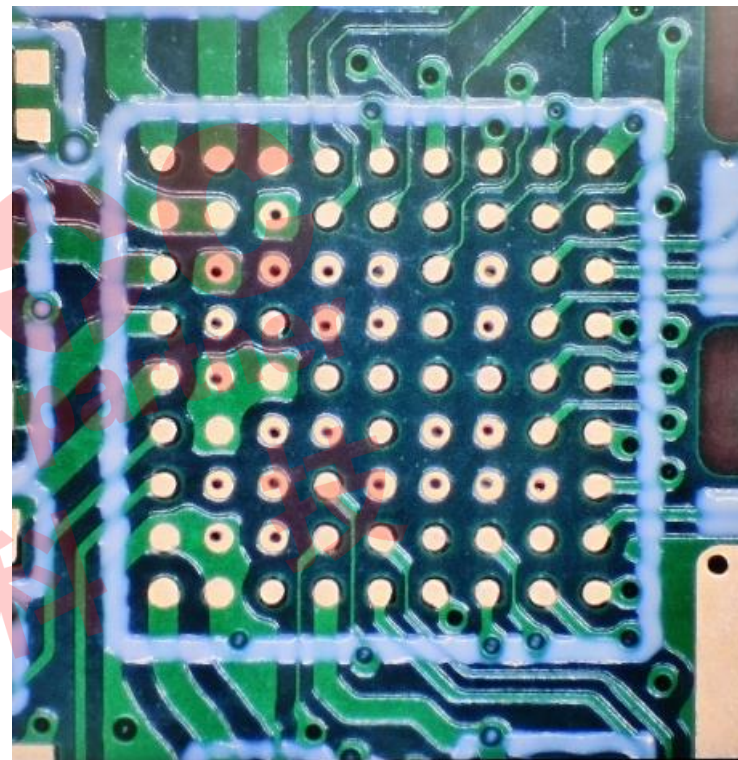
制版时Pitch 0.4和 0.5mm BGA焊盘上盘中孔采用单面油墨塞孔

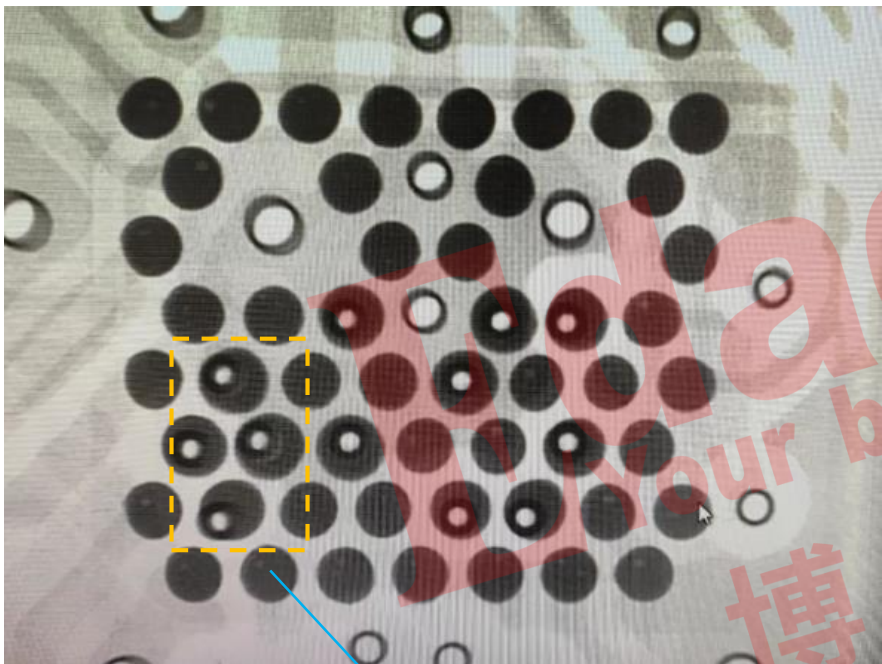
因有盘中孔，焊盘不标准，焊接后焊点直径变大，焊球安全距离变小，已有短路隐患

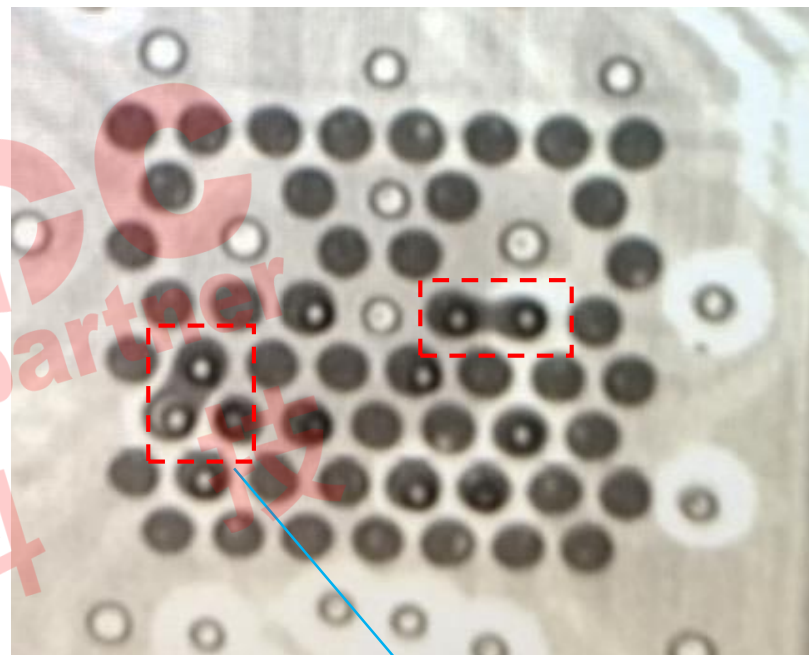
因盘中孔，孔内残存空气，焊接时空腔气体膨胀变大，导致焊点连锡短路

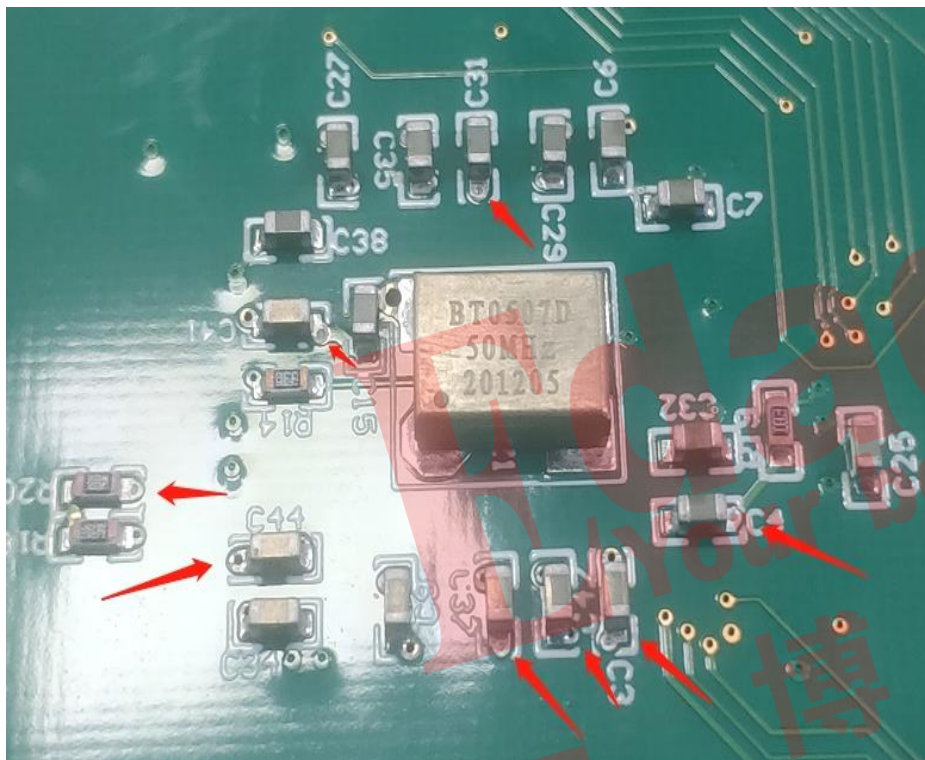
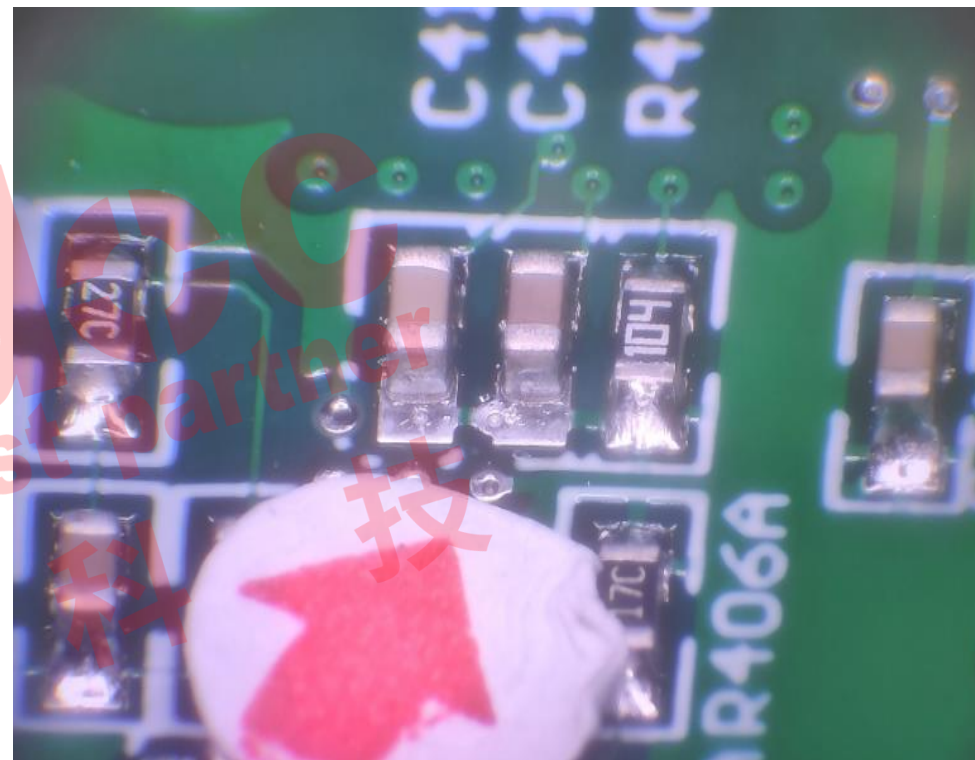
制版时CHIP 元件焊盘上盘中孔采用单面油墨塞孔

- PCB焊盘表面填充不完全，不符合IPC-6012C接受标准

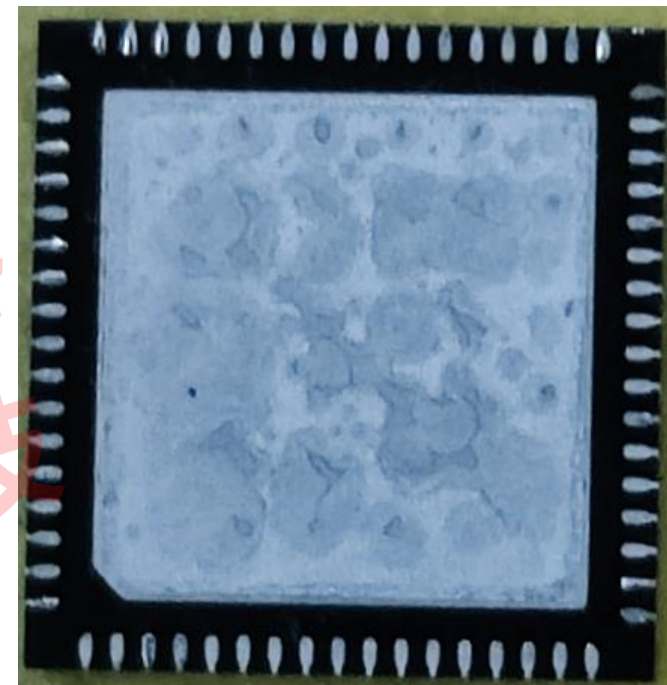
芯片图片1

QFN芯片飞件，PCB接地焊盘通孔周边呈现明显的凹陷空洞（排气）现象

过孔残留空气，二次焊接时内部残存空气膨胀，同时产生高温高压，导致芯片飞件

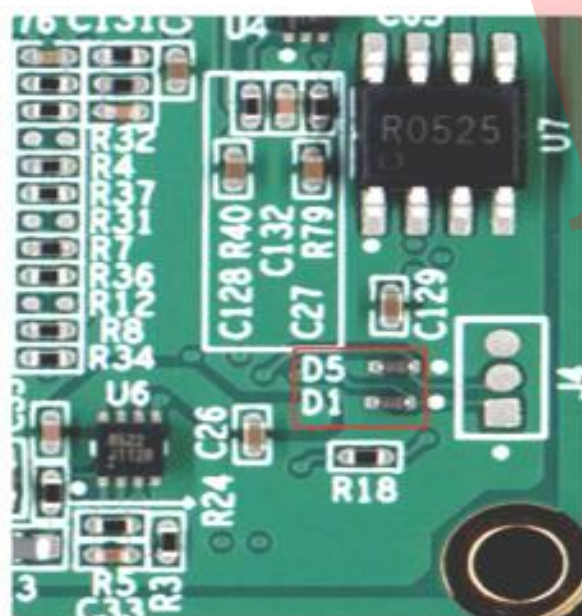
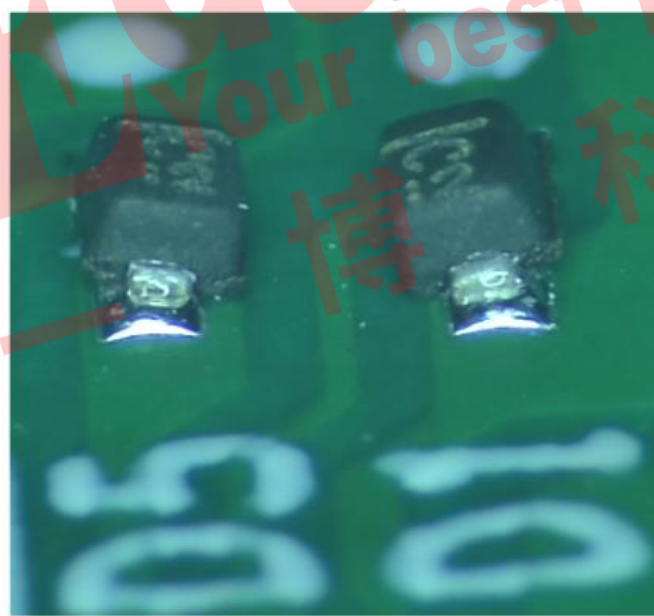
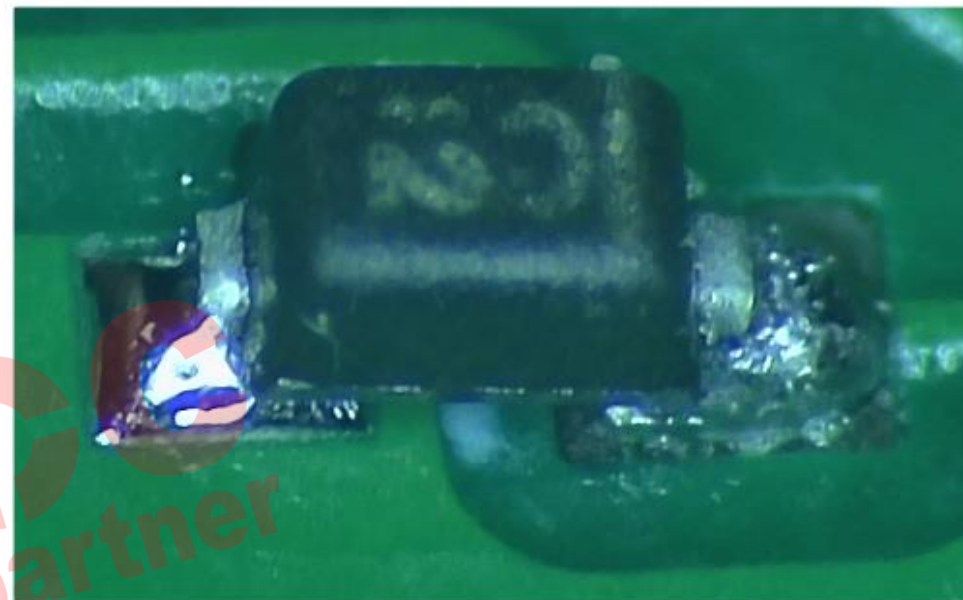
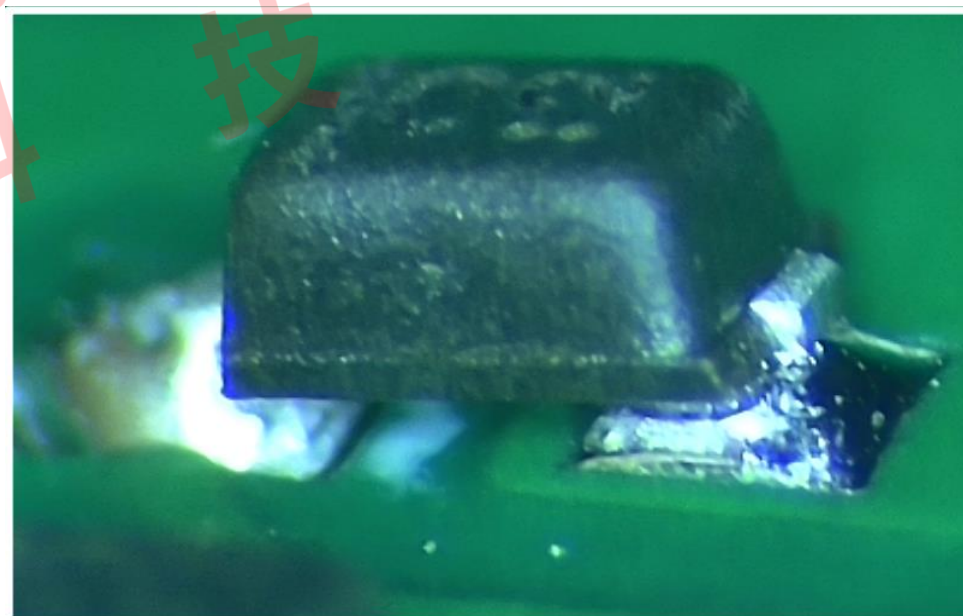
- 某军工客户反馈二极管爬锡高度不够，退回分析并返工并改善请思考如下问题什么原因造成？

- 二极管器件pin脚爬锡为什么不饱满？
- 二极管器件焊接后为什么轻微歪斜？
- 二极管器件焊接后为什么出现浮高？
- 或其它原因.....

焊接厂：可以通过优化钢网开孔克服设计问题，优化钢网开孔设计内距及焊盘宽度尽可能与器件可焊端匹配。

客户：重新优化器件焊盘设计同时参考零件规格书中推荐焊盘或找一博封装工程师推荐标准焊盘。

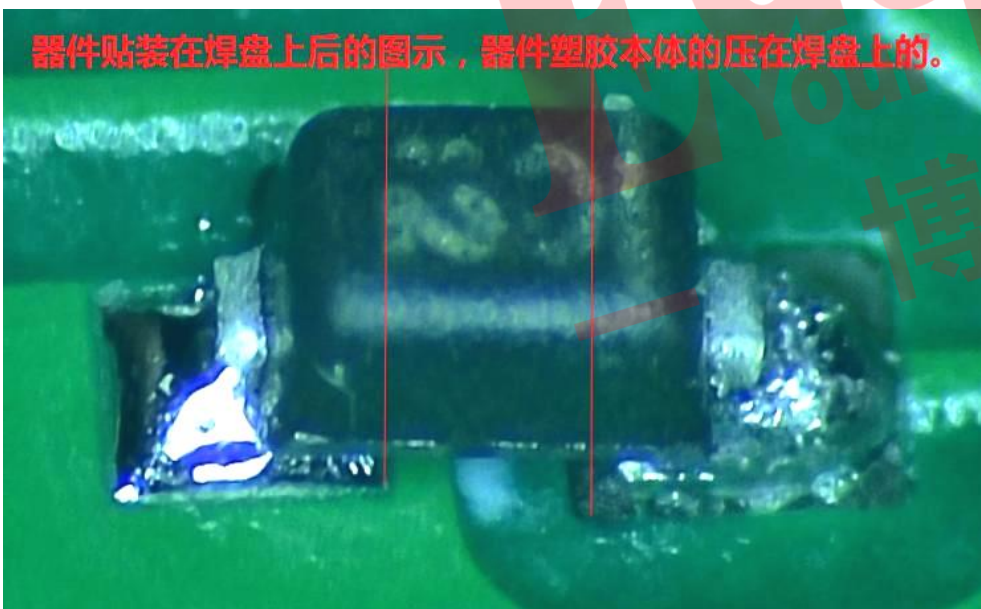
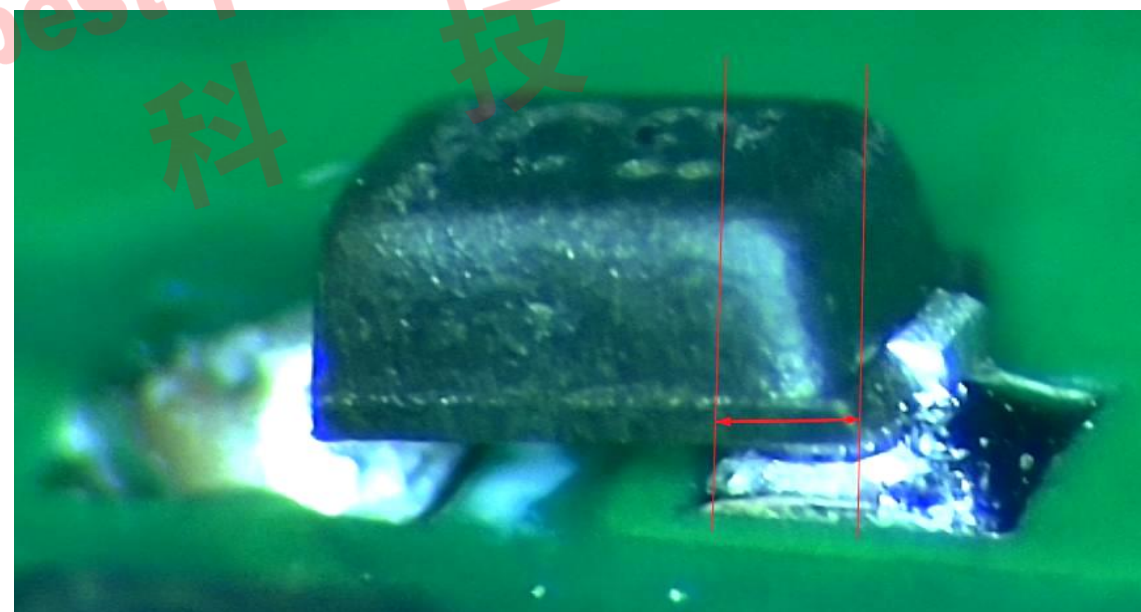
二极管贴装后，接近三分之一的塑胶本体是压在焊盘上，焊盘内距及宽度没有按照二极管标准封装设计，这种焊盘设计在开制钢网时不能做清晰设别，需改善焊盘长宽或优化钢网开孔可解决；

- 常规二极管虚假焊、浮高、歪斜、锡珠产生原因与对策
- 二极管：从异常图片看，有两个因素会导致；
  1. 二极管焊接端焊盘内距、宽度不匹配，二极管器件塑封装本体贴装后会挤压到锡膏，锡膏融化时把元件顶起。
  2. 设计工程师没有按照零件规格书推荐焊盘及公司标准封装焊接设计二极管之PCB PAD封装。
- 改善措施：

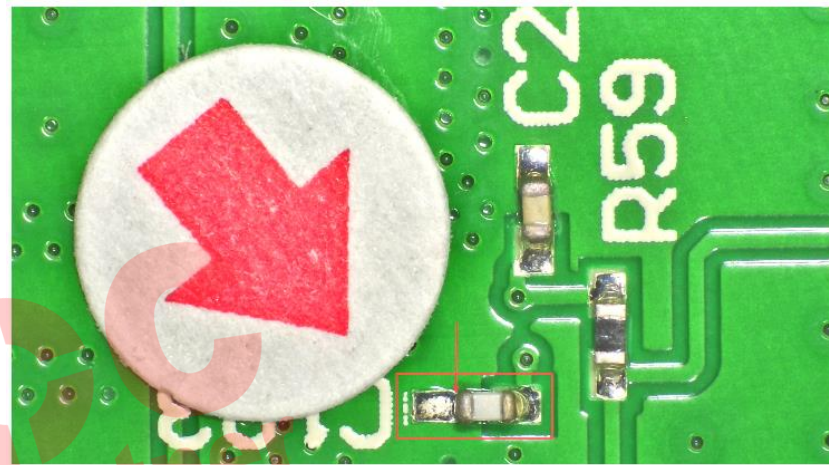
焊盘设计过长

焊盘设计过宽

1. 焊盘设计过长、过宽，远大于器件可焊接端。虚焊、立碑（优化钢网开孔、调整焊接炉温或优化焊盘设计）
2. 焊盘内距过小、宽度过窄，器件本体不可焊接端压在了焊盘上。锡珠（重新设计钢网开孔或优化焊盘设计）
3. 焊盘与焊盘间内距过长，器件可焊接端接触到焊盘的面积过小。虚焊、不爬锡虚焊（优化钢网开孔、调整焊接炉温或优化焊盘设计）
4. 文字漆设计在焊接器件底部，且厚度过厚顶起呈跷跷板效应导致器件一端虚假焊。（增加锡量或要求文字漆厚度.文字漆厚度在7~15um范围不受影响，超过20um以上就有潜在风险）查询业界标准没有要求在器件底部设计文字漆的要求，文字漆粗细详细设计信息可关注一博高速先生文章中有介绍。
5. 圆形焊盘设计盲区，器件本体不可焊接端会顶起，设计不合理。立碑、锡珠（重新设计钢网开孔或优化焊盘设计）

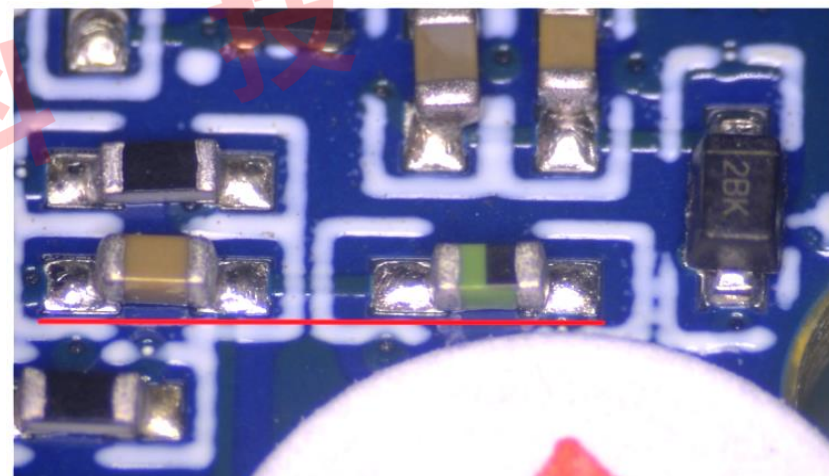
焊盘内距过小

焊盘内距过大

焊盘设计过长

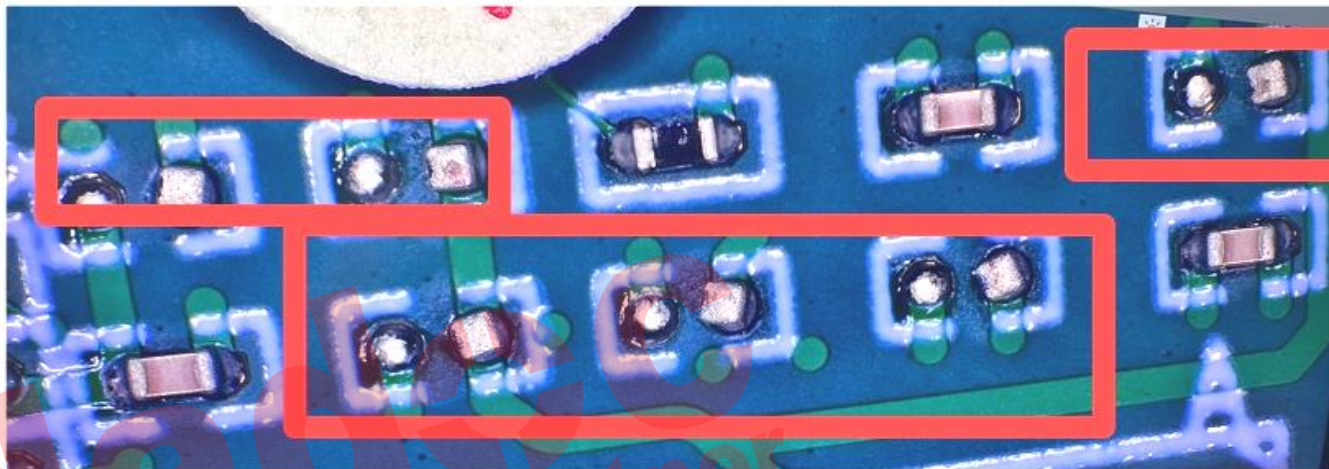
圆形焊盘设计

圆形焊盘设计内距过窄

焊盘内距中间有白漆丝印

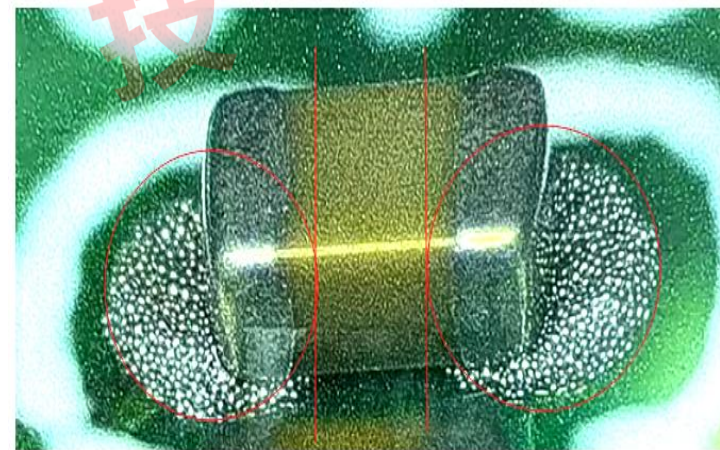
白漆丝印油墨过粗或过厚

圆形焊盘设计内距过窄
