# PCBA焊接质量 可靠性的失效案例分享

一博科技-工程部

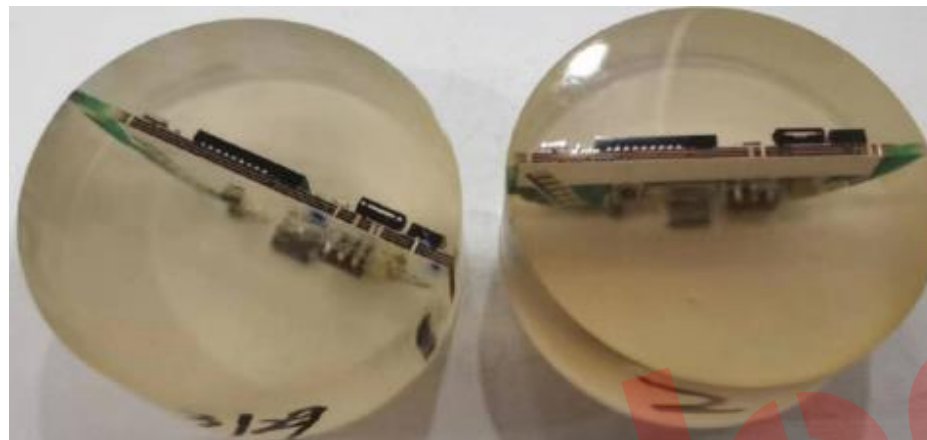
为什么在这个位置发生锡裂？

IMC中磷(P)的正常比例该在7%~9%之间，当磷含量偏低的时候，镀层将非常容易受到腐蚀，富磷的含量偏高时，所形成的镀层硬度将明显增加，导致其可焊性下降，也会严重影响可靠焊点的形成。

当前的磷 (P) 偏高

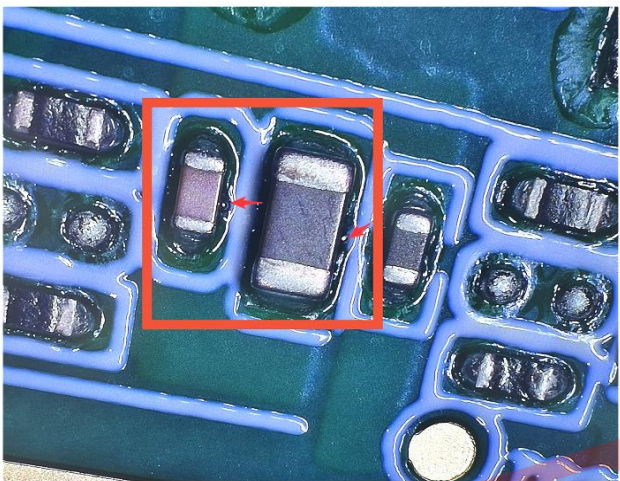
圆形焊盘设计

1. 焊盘设计过长、过宽，远大于器件可焊接端。虚焊、立碑（优化钢网开孔、调整焊接炉温或优化焊盘设计）
2. 焊盘内距过小、宽度过窄，器件本体不可焊接端压在了焊盘上。锡珠（重新设计钢网开孔或优化焊盘设计）
3. 焊盘与焊盘间内距过长，器件可焊接端接触到焊盘的面积过小。虚焊、不爬锡虚焊（优化钢网开孔、调整焊接炉温或优化焊盘设计）
4. 文字漆设计在焊接器件底部，且厚度过厚顶起呈跷跷板效应导致器件一端虚假焊。（增加锡量或要求文字漆厚度.文字漆厚度在7~15um范围不受影响，超过20um以上就有潜在风险）查询业界标准没有要求在器件底部设计文字漆的要求，文字漆粗细详细设计信息可关注一博高速先生文章中有介绍。
5. 圆形焊盘设计盲区，器件本体不可焊接端会顶起，设计不合理。立碑、锡珠（重新设计钢网开孔或优化焊盘设计）
